Expérimentation Effinergie Patrimoine - Dossier Étape Socle

Projet LABORDE - COVIVIO
10 rue de Madrid/ 11 rue d'Édimbourg - 75008 Paris

Préparé par MRO / G-ON

Version	Phase	Date	Modifications
V1	PRO	17/12/2020	Création

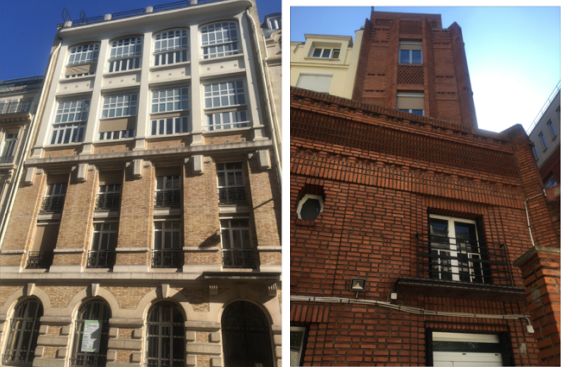
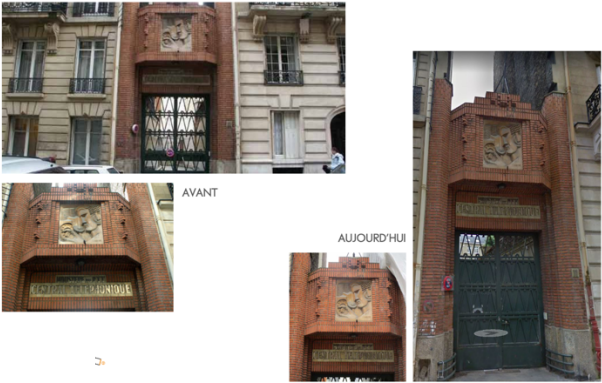
Avant rénovation	Après rénovation
Façades et Murs extérieurs	
<ul style="list-style-type: none"> - Support béton, briques et modénature en terre cuite, peinture (façades) - Support béton, enduit hydraulique peint et peinture (pignons) - Parois non isolées, présence des fissures, salissures, des micro-organismes - Brique parement en terre cuite qui s'effrite 	<ul style="list-style-type: none"> - Procéder au ravalement des façades - Parement en brique de terre cuite - Traitement hydrofuge de la brique en terre cuite avec une réparation ponctuelle des fissures. - Nettoyage et déplombage de la pierre de façade - Restauration des façades en béton peint existant

Figure 15. -Photos des façades – Source : G-ON

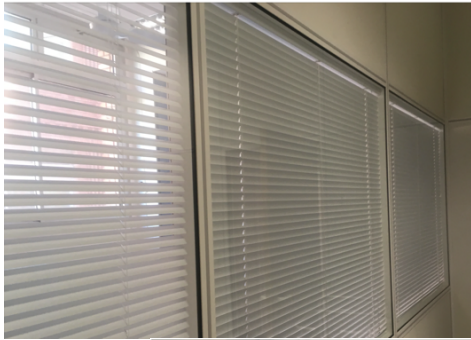
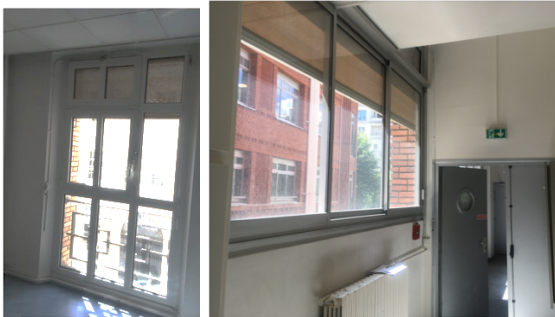
Les menuiseries extérieures, les stores d'occultation et la serrurerie, ont des performances thermiques et phoniques obsolètes.

- Châssis coulissants, simple vitrage, en aluminium, PVC métal ou bois.
- Portes et portes d'entrées en aluminium, métal, PVC ou bois
- Stores occultant extérieurs sur les façades sur cour
- Stores occultant intérieurs sur les façades sur rue
- Profil ouvrants cachés à rupture de ponts thermiques

Figure 17. - Photos des menuiseries existantes - Source : G-ON

Le coefficient de transmission lumineuse sera optimisé pour garantir le meilleur niveau d'apports lumineux.

Les menuiseries respecteront un affaiblissement acoustique.

Au pourtour des menuiseries bourrage acoustique et thermique par un isolant en laine minérale de haute densité d'épaisseur et caractéristiques adaptés aux préconisations de l'Acousticien et le respect de la notice thermique.

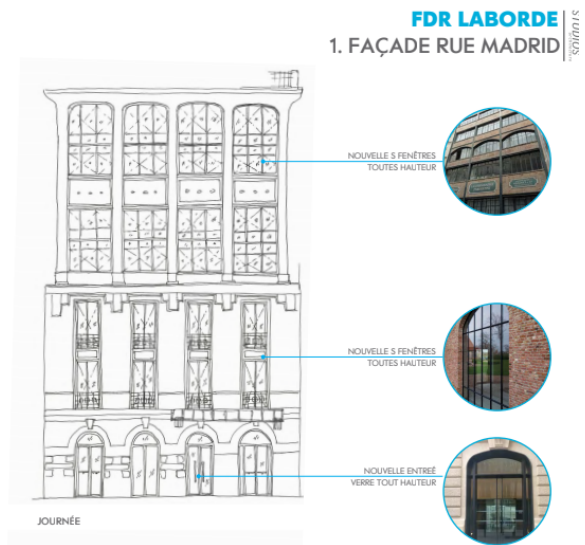
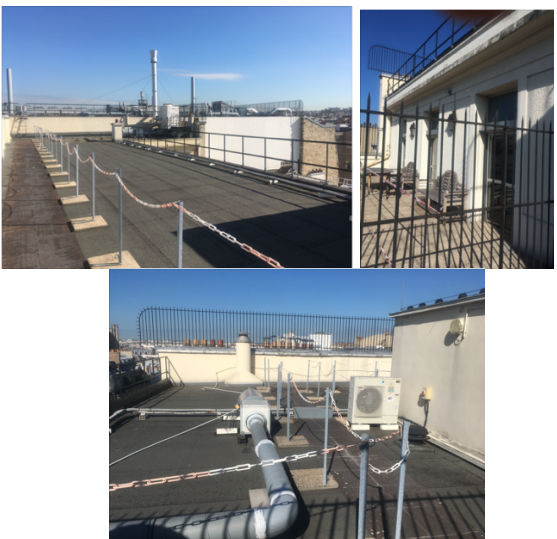
Toiture et terrasse vaste et visible mais non valorisé et à usage technique.

Étanchéité autoprotégée vétuste, plis, phénomène de crocodilisme, rétention d'eau supérieur aux normes et DTU.

Absence ou hauteur insuffisante de garde-corps sur une partie des toitures par exemple la (toiture jardin RDC rue ED cour intérieur)

Figure 18. - Photos de la toiture existantes -
Source : G-ON

Une réfection du complexe iso-étanche
Végétaliser au maximum et rendre une partie de toiture accessibles et visibles

Protection par dalle en béton ou végétalisation
Renforcer l'étanchéité par des feuilles en bitume

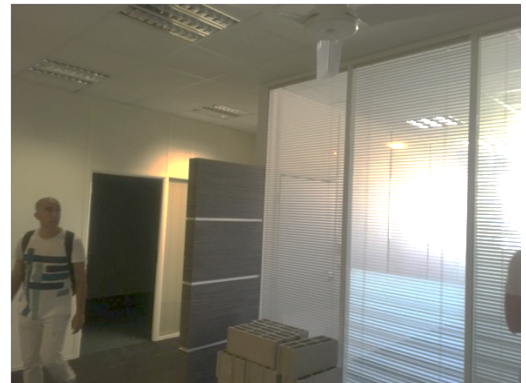
Avant rénovation	Après rénovation
Cloisons	
<ul style="list-style-type: none"> - Cloisons plâtre - Cloisons vitrées - Cloisons PVC + isolant 	<p>Doublage de murs existants y compris des poteaux créés par mise en place de panneaux en plaques de plâtre à épiderme cartonné de 10 mm, standard ou hydrofuge selon destination du local</p> <p>Doublage thermique et acoustique notamment des allèges côté MADRID</p>

<p>Figure 20. - Photo de la cloison type existante - Source : G-ON</p>

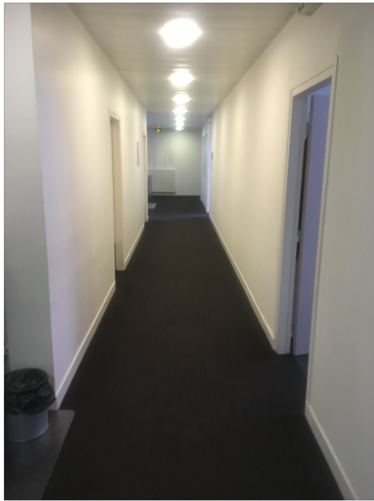
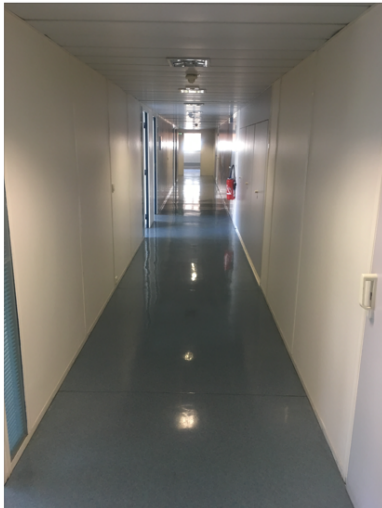
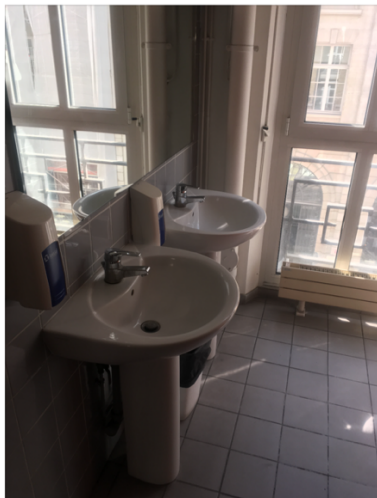
- Dalle béton non isolée
- Dalle en pierre dans l'escalier conservé
- Dalles de moquettes

Figure 22. - Photos du revêtement de sol existant - Source : G-ON

Restauration générale de sols en pierre
 La pose se fera sur chape acoustique et garantissant un indice de réduction aux bruits de choc ΔL_w (DELTA L) au moins égal à 16 dB.

Remplacement des sols PVC par des moquettes

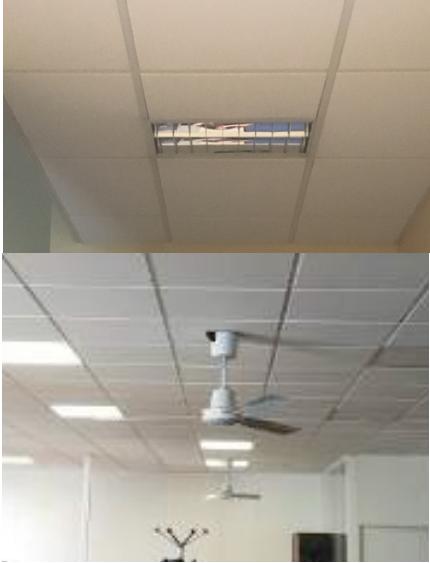
Faux plafonds	
<ul style="list-style-type: none"> - Plafonds plâtre - Plafonds métalliques

<p style="text-align: center;"><i>Figure 24. - Photos du faux plafond existant - Source : G-ON</i></p>	<p>Doublage de murs existants ou de murs en maçonnerie créés, y compris des poteaux créés par mise en place de panneaux en plaques de plâtre à épiderme cartonné de 10 mm, standard ou hydrofuge selon destination du local</p> <p>Doublage thermique et acoustique notamment des allèges côté MADRID</p>

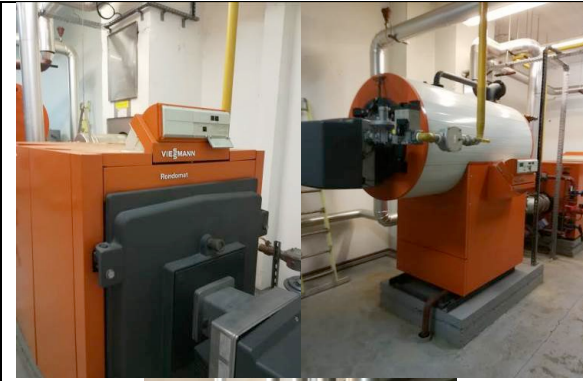
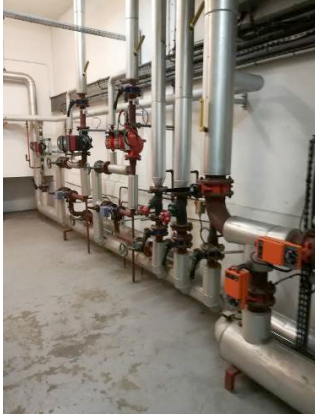
Avant rénovation	Après rénovation
Production de chaleur	
Le chauffage du site est collectif et assuré par deux chaudières à gaz basse température de 550KW chacune avec trois pompes simples de charge.	La production de chaleur sera raccordée en sous station au réseau de chaleur CPCU pour une puissance : 310 Kw

Figure 26. - Photos de la chaudière dans l'existant-
Source : G-ON

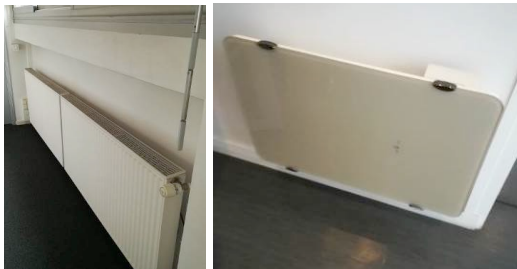
Les **terminaux de chauffage** sont pour la plupart des radiateurs thermostatiques ou électriques de types différents, vétustes (plus de 20 ans) et mal positionnés (sous les tablettes).

Figure 27. - Photos des émetteurs chaud dans l'existant -Source : G-ON

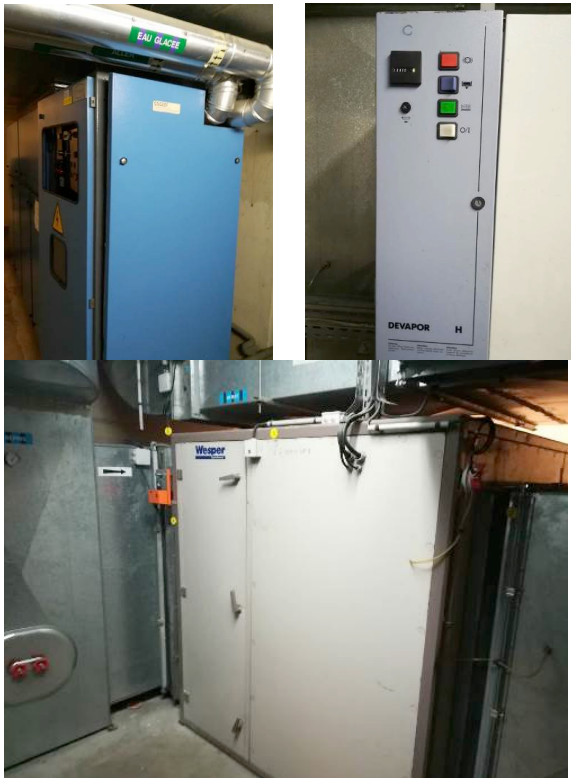
Production d'eau glacée à l'arrêt en toiture terrasse du bâtiment Madrid par un groupe froid à condensation. Production d'eau glacée en marche au premier sous-sol du bâtiment Édinburgh par 2 groupes froid à condensation par eau et aéroréfrigérants en toiture.

3 centrales de traitement d'air et un caisson d'extraction dans un local au deuxième sous-

sol rue de Madrid ; équipée de batteries froide à eau glacée et d'humidificateurs de vapeur.

Figure 28. - Photos de production eau glacée dans l'existant -Source : G-ON

La production du froid sera assurée raccordée en sous station au réseau de **froid Climespace** d'une puissance de 445 KW.

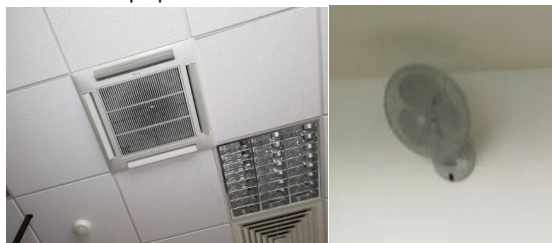
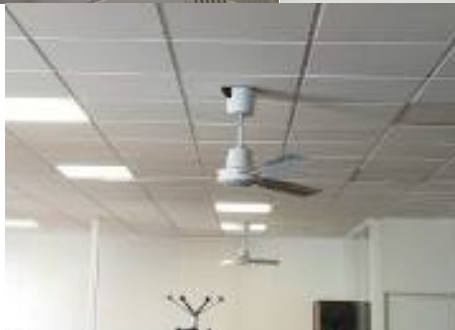
Cassettes de rafraîchissement obsolètes dans les salles de réunions. Pas de GTB. Bureaux équipés de ventilateurs obsolètes.

Figure 29. - Photos des émetteurs froid dans l'existant -Source : G-ON

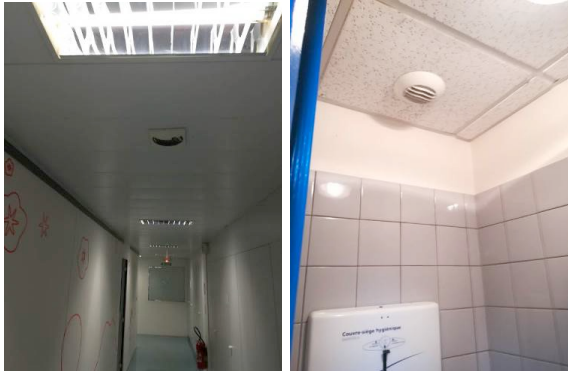
Ventilation	
<p>Bâtiment Madrid : Ventilation simple flux avec bouches d'extraction vétustes autoréglables et de différents types situés dans les circulations et sanitaires.</p> <p>Bâtiment Édimbourg : Absence de ventilation mécanique dans l'aile sud. Traitement d'air double-flux pour R+1 et R+2 de l'aile est. Centrale de traitement à l'arrêt car dysfonction et obsolète. Gaine de confort non coupe-feu. Diffusion d'air neuf par grilles carrés en faux-plafond. Aile nord et ensemble du R+6 en ventilation simple flux.</p> <p>Caisson d'extraction vétustes dont un à l'arrêt. 1 seul extracteur VMC fonctionnant sur les 4 dans les sanitaires et pas de câble CR1.</p>	<p>-Bureaux et réunion : La ventilation est assurée par une centrale Double flux avec échangeur de chaleur efficacité 75 %, le préchauffage de l'air neuf est assuré par le la génération CPCU, par contre le refroidissement de l'air neuf est assuré par la génération CLMSPACE</p> <p>-Fitness : Une centrale Double flux avec échangeur de chaleur avec échangeur de chaleur d'une efficacité 83,5% le préchauffage de l'air neuf est assuré par le la génération CPCU, par contre le refroidissement de l'air neuf est assuré par la génération CLMSPACE</p> <p>- Des grilles de soufflage et de reprise identiques à ceux des ventilo-convecteurs pour les salles de réunions bureaux avec plenum calorifugé.</p> <p>-Reprise dans joint creux pour les zones de bureaux</p> <p>-Sanitaire : la ventilation est assurée par une VMC simple flux de type autoréglable certifié avec une bouche d'extraction autoréglables d'une puissance 350 W</p> <p>-L'air de compensation proviendra par : détalonnage lorsque les portes le permettent et dans le respect des débits des bases de calculs</p>

<p><i>Figure 30. - Photos des bouches de soufflage et extraction dans l'existant -Source : G-ON</i></p>	
Eau chaude sanitaire	
<p>La production d'ECS est réalisée par des ballons électriques situés dans les blocs sanitaires.</p> <p>Les appareillages sanitaires ont une moyenne d'âge supérieure à 20 ans et sont en grande majorité obsolètes.</p>	<p>La production d'eau chaude sanitaire sera réalisée par des ballons électriques à accumulation de marque THERMOR modèle ACI Visio ou techniquement équivalent. Il sera certifié NF électricité performance Cat. C, CE, IP 25. La protection de la cuve est assurée par un système à courant imposé avec une anode en titane positionnée au centre de la cuve.</p>
